THE EXPERIMENTAL STUDY ON REPAIRING OF DAMAGED REINFORCED CONCRETE BEAMS

Mustafa ÖNAL^{*1}, Hanifi TOKGÖZ²

HASARLI BETONARME KİRİŞLERİN ONARIMI ÜZERİNE DENEYSEL BİR ÇALIŞMA

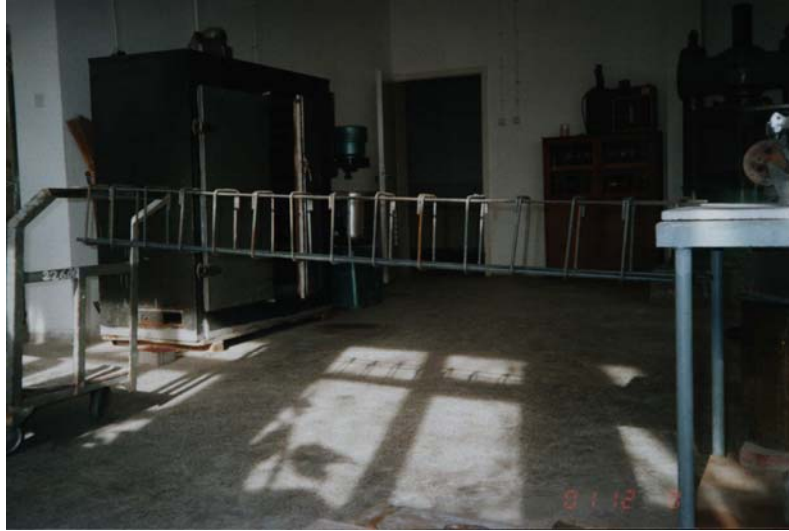
Fotoğraf 1. Referans kirişin donatısının bağlanması

Gazi Üniversitesi Teknik Eğitim Fakültesi Yapı Mekaniği Laboratuvarı'nda doğal ortamda 100*160*2200 mm boyutunda ve mesnetler arası açıklığı 2000 mm 12 adet kiriş, C 16 beton ve S420 yapı çeliği kullanılarak üretilmiştir (Fotoğraf 1). Aşağıda Çizelge 2 ve Çizelge 3' de üretilen kirişlerin özellikleri verilmiştir. Bilinen yöntemlerin etkinliği, kirişlerin davranışları, onarım sonrası yük-sehim ilişkisi, rijitlik, duktilite (süneklik) yük taşıma kapasitesi, enerji yutma kapasitesi incelenmiştir. Onarımın başarılı olup olmadığı, yöntemin etkinliği, elde edilen onarım öncesi ilk değerlerle onarım sonrası değerleri, yük-deplasman eğrileri karşılaştırılmıştır. Normal hava şartlarında elde edilerek hasar verilen kirişlerden altısı üzerinde kiriş alt tarafından U şeklinde etriye ve 2φ12 donatı ilave edilerek betonarme mantolama yapılmıştır. Onarım esnasında yapılan mantolamada C30 ve S420 malzemeleri kullanılmıştır. Eski beton C16 ile yeni beton C30'un birbirine kaynaşması için kiriş yüzeyleri pürüzlendirilmiştir. Üç kiriş referans kiriş olarak maksimum yüke kadar yüklenmiş ve yük deplasman değerleri alınmıştır. Üç kiriş de mantolama sonucunda ulaşılan kesitte elde edilen değerlerle karşılaştırmak için 160*260 mm'de üretilmiştir. Maksimum yüke kadar yüklenerek taşıma gücü ve deplasman değerleri alınmıştır. Onarım sonrası büyüyen kesitlerle taşıma gücü karşılaştırılmıştır.

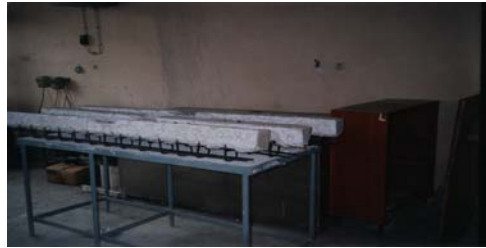
Fotoğraf 2. Alttan U şeklinde etriyenin ankrajı

Beton enkesit alanının yeniden eklenecek beton alanı ile derinleştirilmesi, bu eklenen alana yeni çekme donatılarının konması, bunu yaparken de yeni ve eski betonların birbirine kaynaştırılmasında sorun olmaması için eski kiriş yüzeyleri çentikler açılarak pürüzlendirilmiştir. Kiriş alt bölgesi pas payına kadar açılmıştır. Böylece yeni konulan donatıların eski donatılara ankrajı sağlanmıştır. Hasarlı kirişlerin birinci ve ikinci grubuna (6 kiriş) alttan 2φ12 ve eski etriyelerin arasına U şeklinde φ8/150 mm etriyeler yerleştirilmiştir. Çimento ağırlığının %1,4 oranında normal akışkanlaştırıcı katılarak elde edilen C 30 betonu ile çevresi sarılarak kirişin onarımı yapılmıştır. Donatının yerleşimi Şekil 2' de gösterilmiştir.

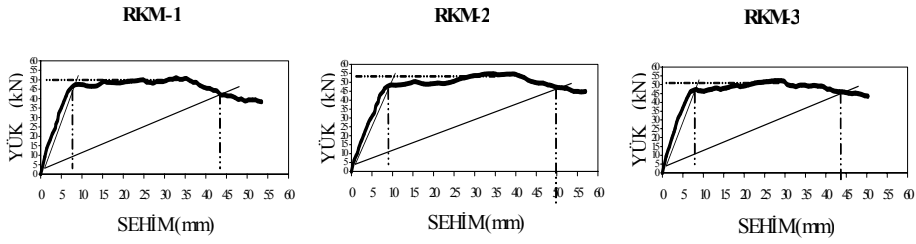
Şekil 6. RKM1, RKM2, RKM3 (160*260) rijitlik ve süneklik eğrisi

Deney elemanlarının rijitlikleri üzerinde karşılaştırma ve yorumlar eğilme rijitliğinin bir ölçüsü olan yük ve deplasman eğrilerinin eğimleri üzerinden, doğrudan doğruya yük ve deplasman ilişkisinin doğrusal olan kısmının eğiminden bulunmuştur. Hesaplanmış olan eğilme rijitliği, Çizelge 7' de ve Şekil 5,6,7' de verilmiştir.

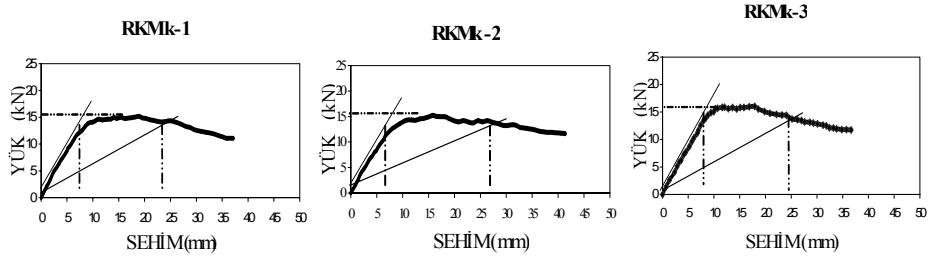
Şekil 7. RKM1, RKM2, RKM3 (100*160) rijitlik ve süneklik eğrisi

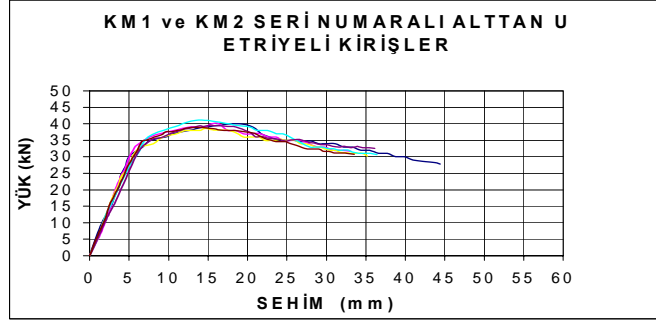
Şekil 8. Mantolanmış kirişlerin yük - sehım eğrisi

Onarım için hazırlanan modellerin dayanım ve eğilme davranışları incelendiği zaman bütün kirişlerin onarımdan önce ulaştıkları maksimum yükü aştığı görülmüştür (Şekil 8,9). Bütün kirişlerin kırılma şekli eğilme kırılmasıdır. Onarılan kirişlerin gücü referans kirişlerin gücüne yakındır. Onarım sonucu artan kesit ve donatı yüzdesi nedeni ile kirişler rijitlemiştir. Yük taşıma kapasiteleri ve enerji yutma kapasiteleri daha büyüktür. Bütün elemanlarda akma durumuna ulaşılmıştır. Elemanlarda onarım ve güçlendirme işlemi kısa sürede yapılmıştır. Onarılan kiriş yüzeylerinin hazırlığının iyi olması kaynaşmayı arttırmıştır.

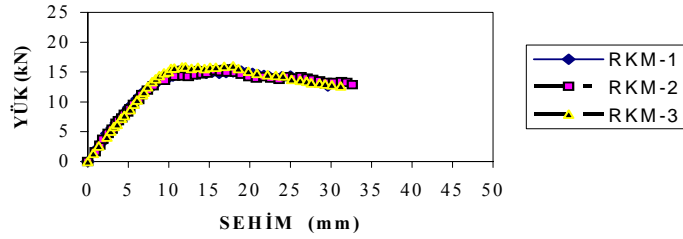
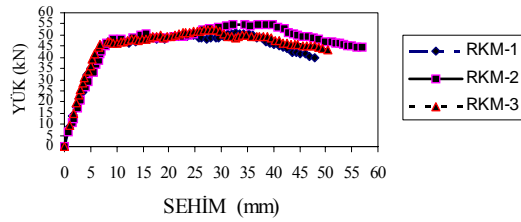
REFERANS KİRİŞ SERİSİ (10*16)

RKM (16*26) REFERANS KİRİŞ SERİSİ

Şekil 9. Referans kirişlerin yük-sehım eğrisi
