Araştırma Makalesi / Research Article
AKSARAY GÜZELYURT'TA BÜYÜK KİLİSE CAMİİ
(HAGİOS GREGORİOS THEOLOGOS KİLİSESİ)

HAGIOS GREGORIOS THEOLOGOS CHURCH IN GUZELYURT, AKSARAY

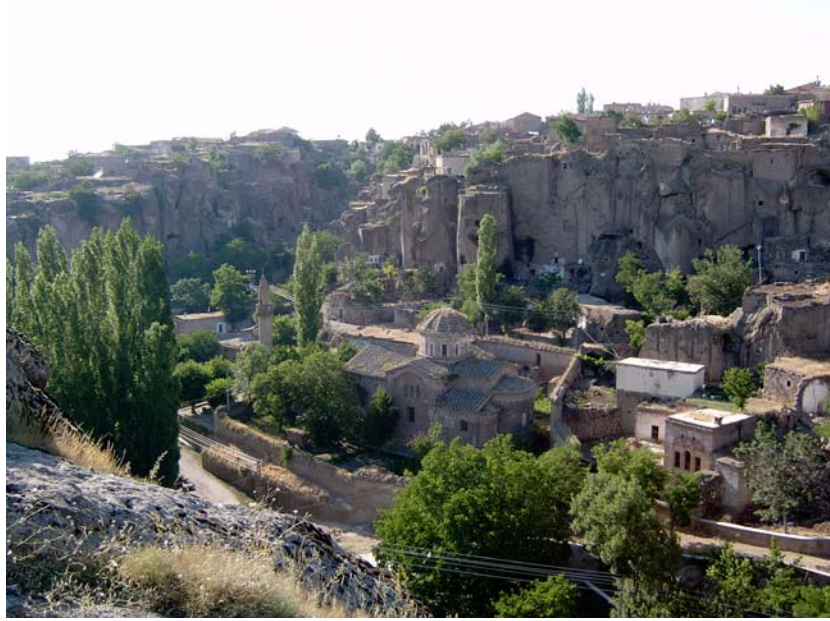
Şekil 1. Hagios Gregorios Theologos Kilisesi ve Aşağı Mahalle

Hagios Gregorios Theologos Kilisesi, Güzelyurt'un ilk yerleşim alanı olan Aşağı Mahalle'de yer alır[†]. Bölgede ilk olarak kilise çevresindeki kaya oyma mekânlara yerleşilmiştir. Mübadeleden önce Aşağı Mahalle'de Hıristiyanlar, Yukarı Mahalle'de ise Müslümanlar oturuyordu.

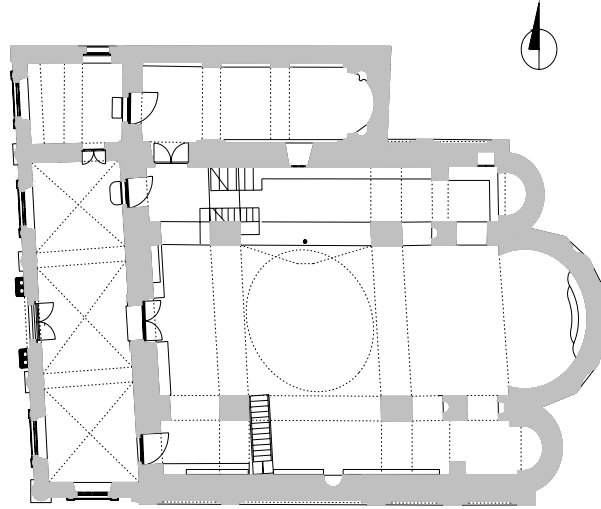
Şekil 2. Hagios Gregorios Theologos Kilisesi zemin kat planı

Kiliseye giriş, kuzey güney doğrultusunda dikdörtgen planlı ve 3.7x11.7 m. boyutlarında bir nartekstendir. Daha önce açık bir alan iken, 1896 restorasyonu sırasında kapalı bir mekân haline getirilmiştir. Mekanın taşıyıcıları olan dört adet 72 cm. çaplı dairesel kesitli sütun, restorasyon sonrasında kısmi olarak duvar içinde kalmıştır. Sütunların arası kapatıldıktan sonra orta aksa kapı, diğer aralıklara ise pencereler yerleştirilmiştir. Mekânın örtü sistemi üç adet haçvari tonozdan oluşur. Naosa geçiş, narteks girişinin aksındaki kapıdandır. Mekânın döşemesi dikdörtgen ve kare formu doğal taş kaplamadır.

Naos, 11.1x14.4 m. boyutlarında ve doğu batı doğrultusundadır. Nartekse ahşap doğrama üzerine tek yüzü çinko kaplı üç adet kapı, *parekklesiona* ise bir adet ahşap doğrama kapı ile açılır. Dikdörtgen kesitli dört payenin taşıdığı kemerler üzerine 4.85x5.50 m. boyutlarında elips formu bir kubbe oturmaktadır. Kubbenin yüksekliği 15.6 m.dir.

Mekanın doğu haç kolu uzunluğu 3.95 m., batı haç kolu ise 2.45 m.dir. Kuzey ve güney haç kolları ise birbirine eşit ve ikişer metredir. Köşe mekânları dikdörtgen planlıdır ve beşik tonozla örtülüdür. Yükseklikleri 10.4 m.dir. Haç kollarının da örtü sistemi beşik tonozdur ve yükseklikleri 6.77 m.dir.

Naos apsisi iç merkezli yarım daire şeklindedir ve derinliği 3.39 m.dir. Apsisin formu dışarıdan yedigendir. Bu apsiste duvarın içine yerleştirilmiş ahşap kapaklı bir dolap ve dolabın üzerinde de bir pencere bulunur. Örtü sistemi yarım kubbedir.

Yan apsilerden diakonikon, zemin kotundan 20 cm. yüksektedir. Derinliği 88 cm.dir. Prothesis ise zemin kotundan 26 cm. yükseklikte ve derinliği 88 cm.dir. Her iki apsis içeriden ve dışarıdan daireseldir. Yarım kubbe ile örtülüdürler. Prothesis'in kuzey yönünde, duvara bitişik olarak küçük bir çeşme bulunmaktadır. Yine aynı duvar boyunca merdivene kadar uzanan 26 cm. yükseklikte taş bir seki vardır.

Naostan ahşap ikonostasis ile ayrılan bema bölümü, apsilerin hemen önünde yer alan iki sütundan itibaren başlamaktadır. Günümüzde ikonostasisler mihrap yönüne yerleştirilmiştir. Her iki sütuna da 26 cm. derinliğinde birer niş açılmıştır.
